RELATÓRIO DE VISITA TÉCNICA

Acompanhamento das obras do Campus Eirunepé - IFAM

RELATÓRIO DE ATIVIDADES DESENVOLVIDAS NO CAMPUS EIRUNEPÉ

Eirunepé, Abril de 2015.

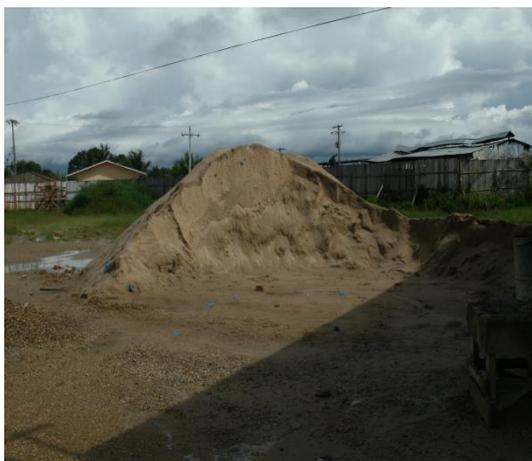
Conforme verificação *in loco* observou-se o indevido acondicionamento da areia usada para compor o concreto utilizado na obra, fazendo com que o mesmo ficasse sujeito às intempéries e podendo prejudicar o desempenho estrutural do concreto, como, por exemplo, o excesso de umidade, que pode modificar o fator água/cimento.

Figura 1 - Areia Exposta às Intempéries

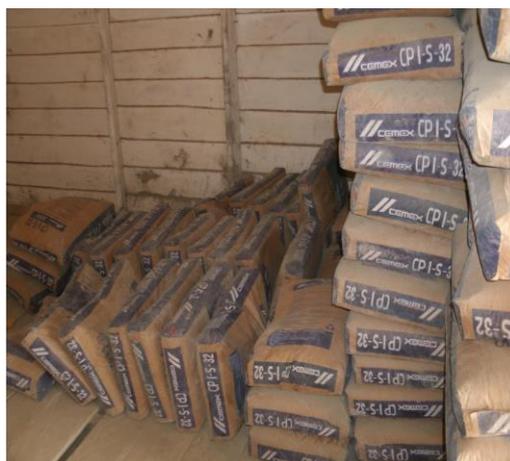
Foi observado, também, o empilhamento inadequado e deficiente das sacas de cimento que excede o máximo permitido de 10 sacas e consequente suscetibilidade ao desperdício.

Figura 2 – Incorreto Acondicionamento do cimento

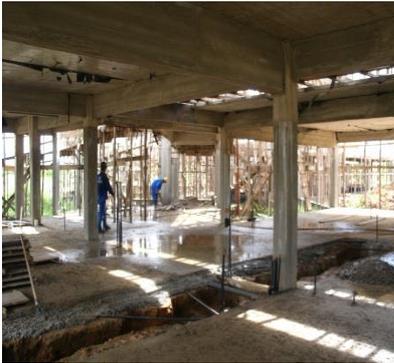
A obra encontra-se em execução, porém em ritmo mais lento que o inicialmente planejado. Vale ressaltar o atraso no fornecimento de insumos para a continuidade da obra devido à falta de planejamento adequado da empresa contratada e às dificuldades logísticas existentes na região.

Figura 3 – Visão Parcial da Obra

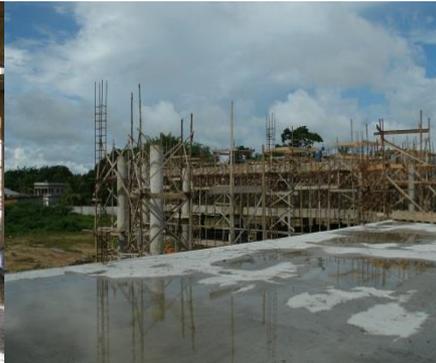
Figura 4 - Visão Parcial da Obra
