RELATÓRIO TÉCNICO – LEVANTAMENTO DO REMANESCENTE DA OBRA DE CONSTRUÇÃO DO CAMPUS EIRUNEPÉ.

Proprietário: Instituto Federal de Educação, Ciência e Tecnologia do Amazonas - IFAM
Obra: Remanescente da obra de construção do *Campus* Eirunepé - AM
Responsáveis: Eng^o Hellington de Sousa Corrêa e Arq^a Jeanni Alves Nunes Monteiro

O presente relatório visa demonstrar o remanescente da obra de construção do *Campus* Eirunepé assim como servir de base para elaboração de novo processo licitatório.

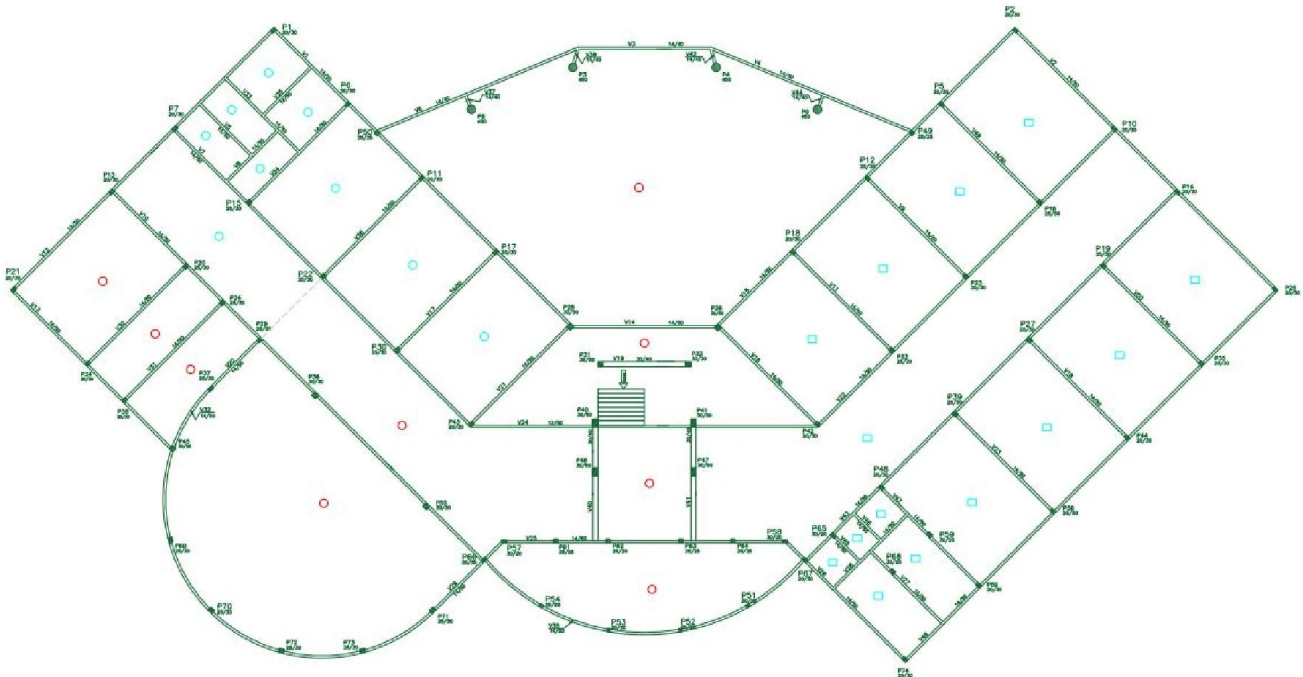
Fig.04 – Mapa iluminado geral do pavimento térreo

No pavimento térreo foi verificado que todas as vigas baldrame foram executadas e que em alguns ambientes há aterro e lastro conforme destacados nos mapas e fotografias deste item.

Ressalta-se que na área do centro de CONVIVÊNCIA foram encontradas 4 caixas de inspeção de alvenaria próximas ao pilares P11, P17, P28 e P26. Na CANTINA foram construídas duas valas de dimensões 2,00 x 0,20 x 0,36m.

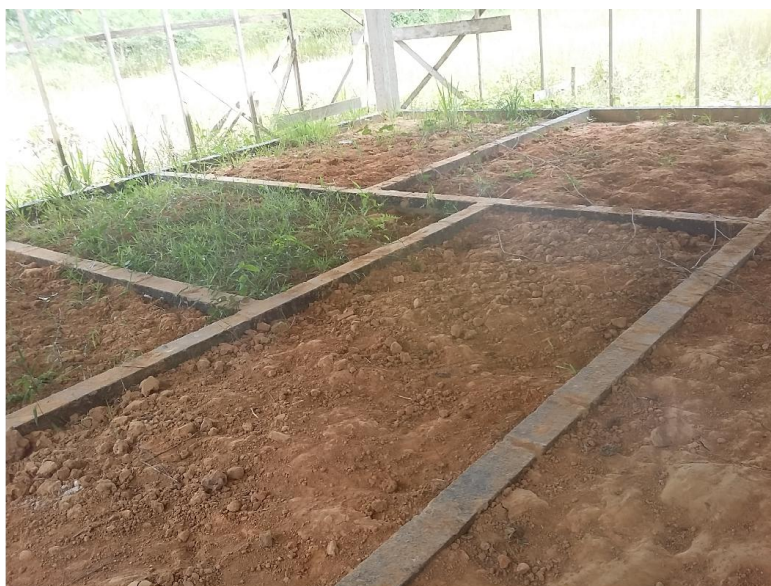
Foto 03 – Vista de parte do aterro executado na ASA ESQUERDA.

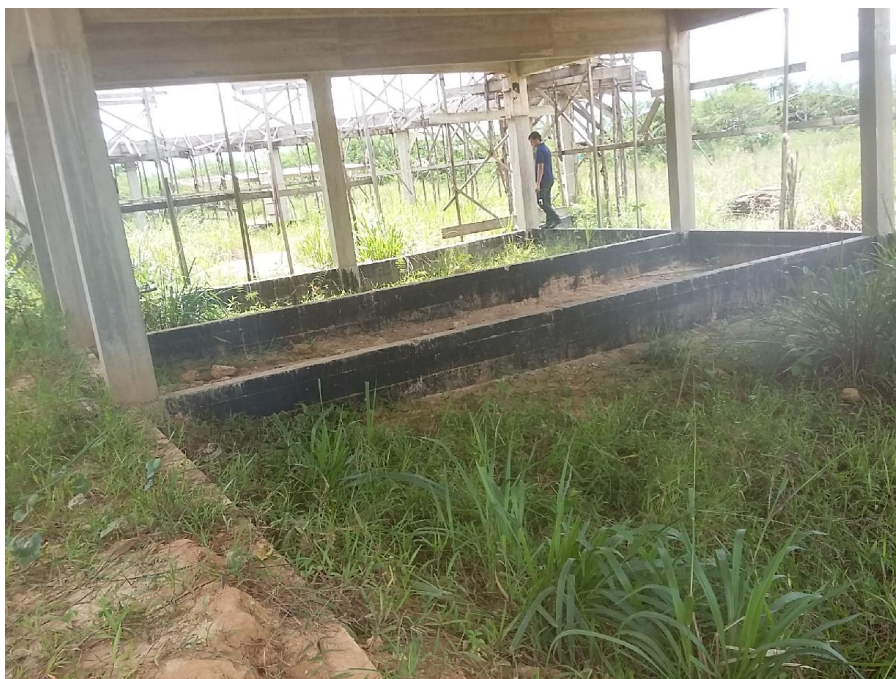
Foto 04 – Vista da parte onde não foi executado aterro na ASA ESQUERDA.

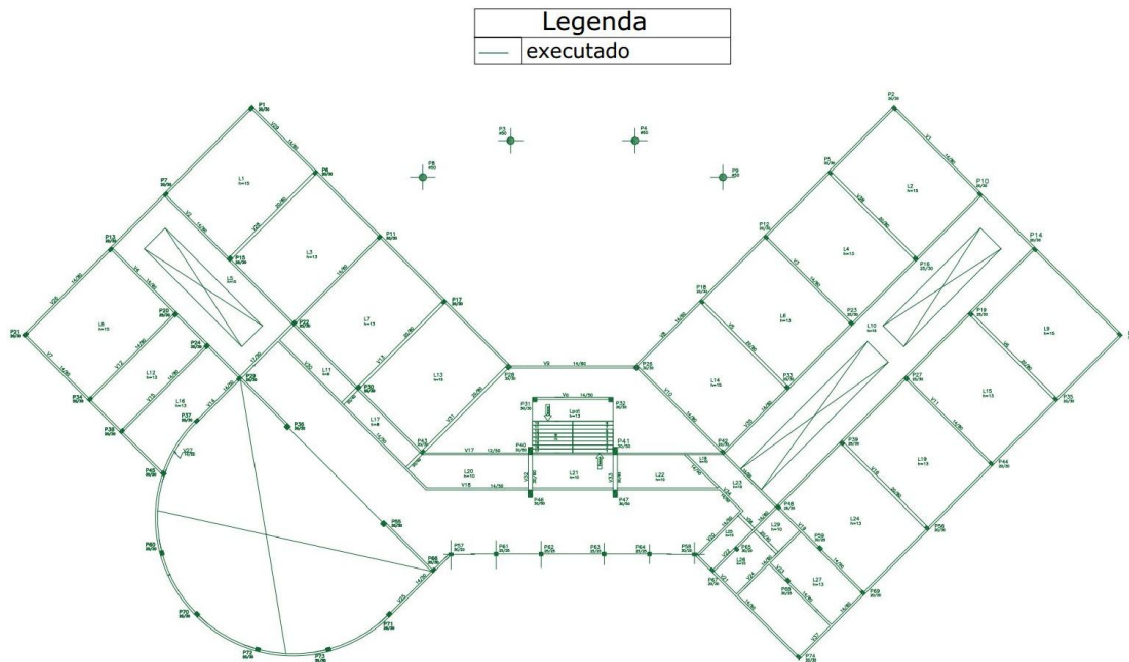
Fig.11 – Mapa iluminado do 1º pavimento.

No levantamento dos serviços realizados no 1º pavimento observou-se que parte dos pilares e vigas acima deste nível estão prontos e que todos os pilares e vigas que encontram-se no nível abaixo foram executados. O mapa iluminado deste pavimento contempla as vigas e pilares que o sustentam, ou seja, engloba os elementos estruturais entre a face superior da laje deste pavimento e a face superior das vigas baldrames. A *figura 10* destaca os elementos que foram contemplados no mapa iluminado deste pavimento.

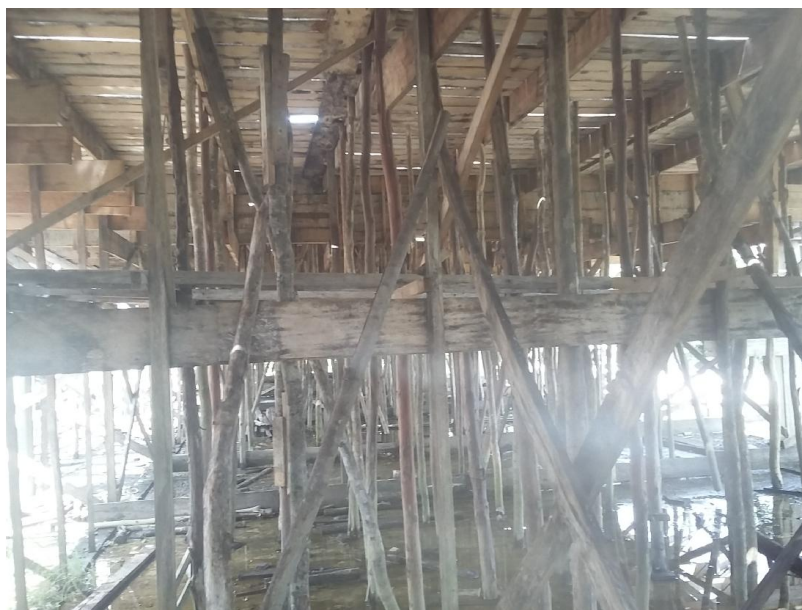
Foto 08 – Vista dos cimbramentos que sustentam as formas das lajes de cobertura na ASA DIREITA.

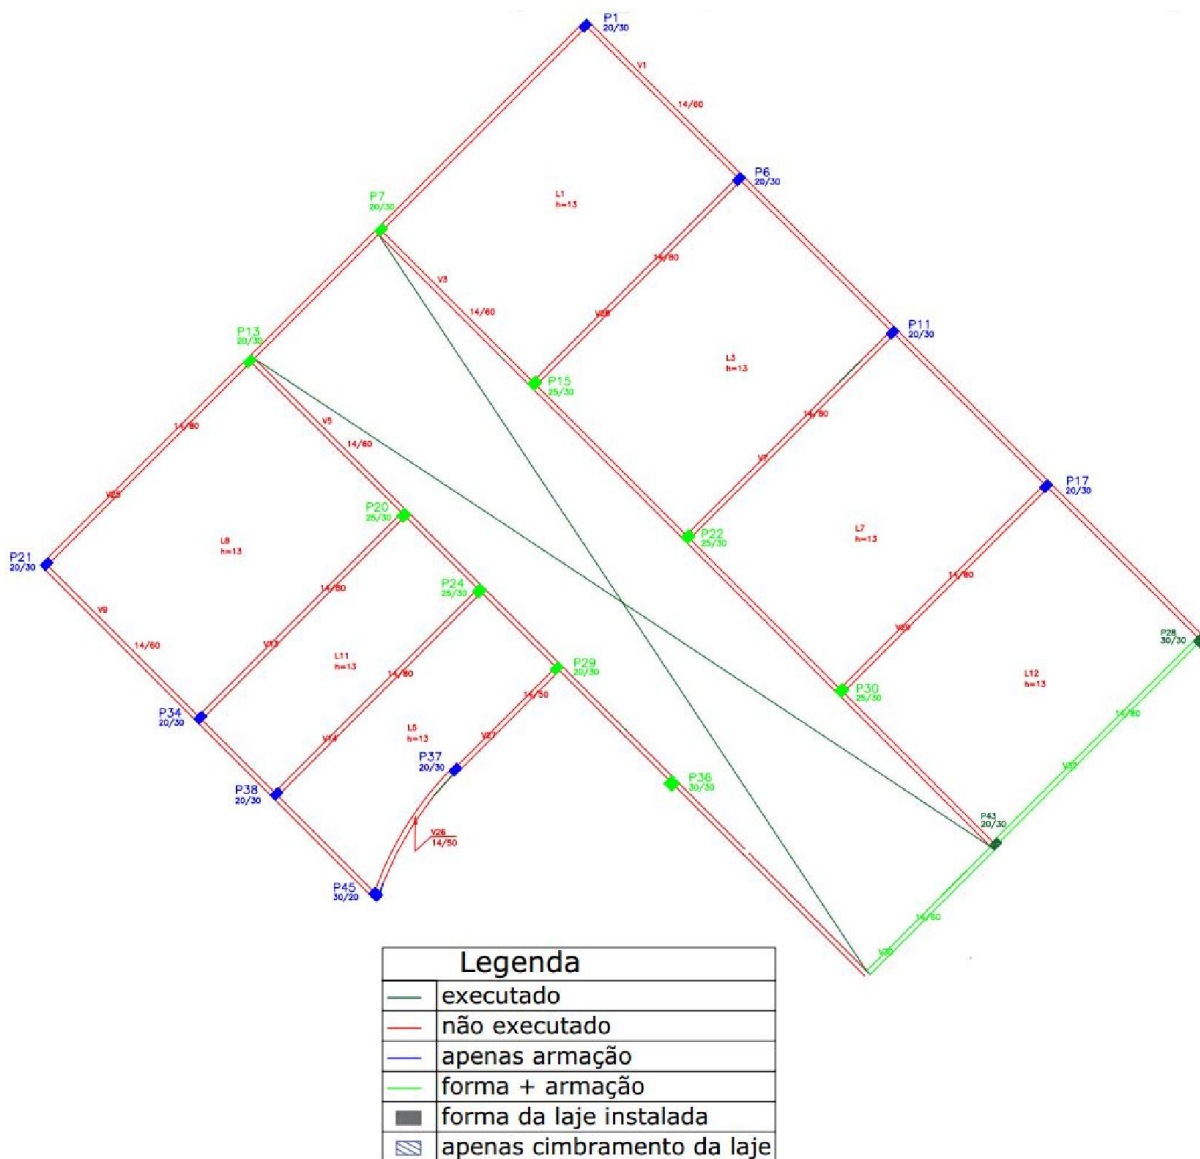
Fig.14 – Mapa iluminado da ASA ESQUERDA do pavimento de cobertura.

No levantamento dos serviços realizados no pavimento de cobertura foram considerados os elementos destacados na *figura 12*. Destaca-se que na asa esquerda há pilares que não foram executados conforme indicado no mapa e fotografias.

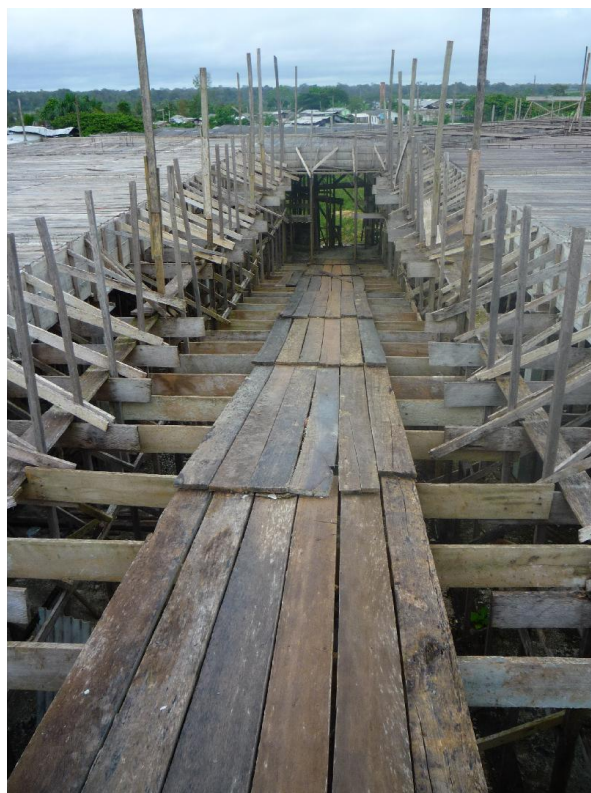
Foto 12 – Rampa improvisada de acesso a cobertura da ASA DIREITA.

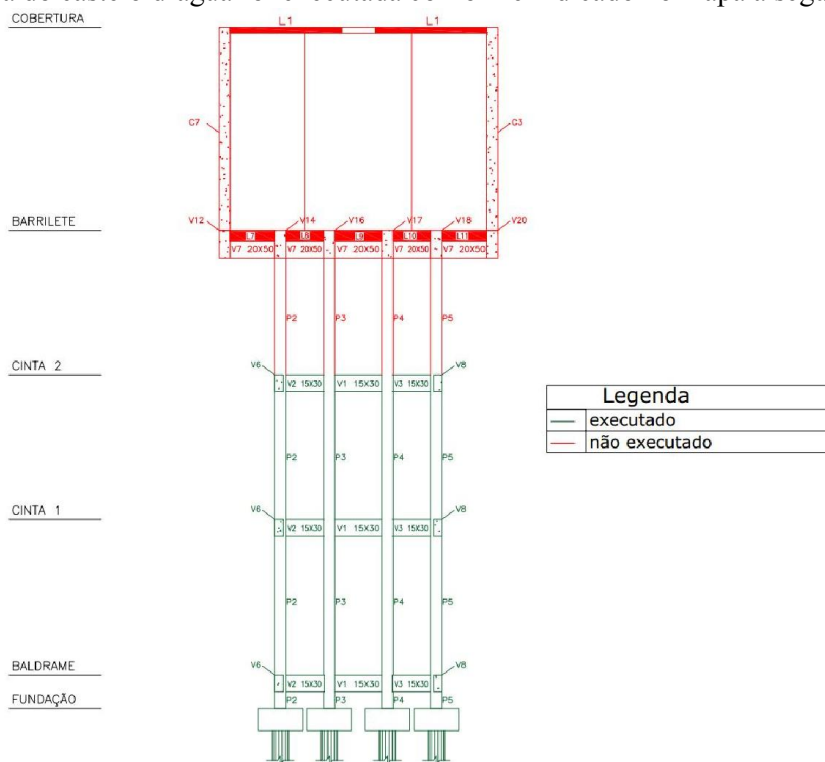
Fig.21 – Mapa iluminado do CASTELO D’ÁGUA.

Parte da estrutura do castelo d’água foi executada conforme indicado no mapa a seguir e fotografias.

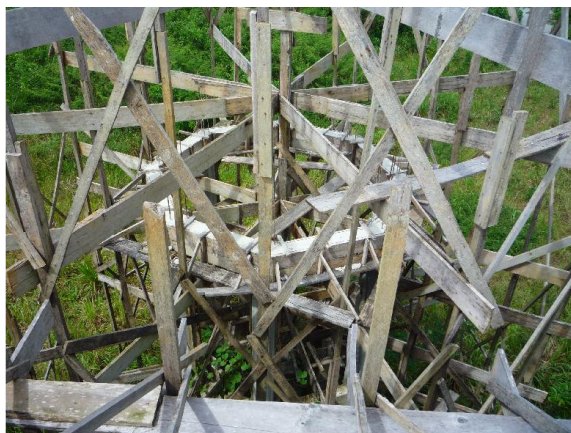
Foto 15 – Vista do CASTELO D’ÁGUA concretado até a cinta 2.

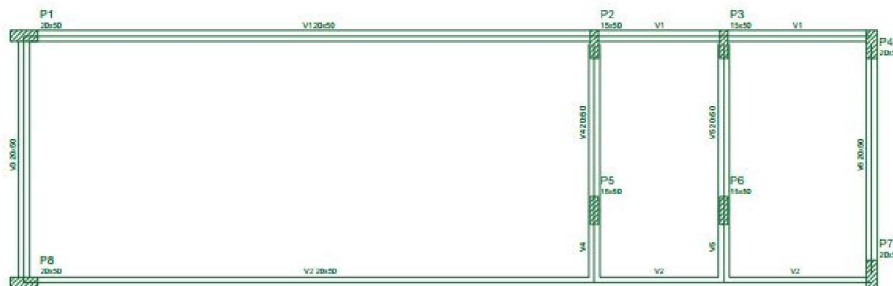
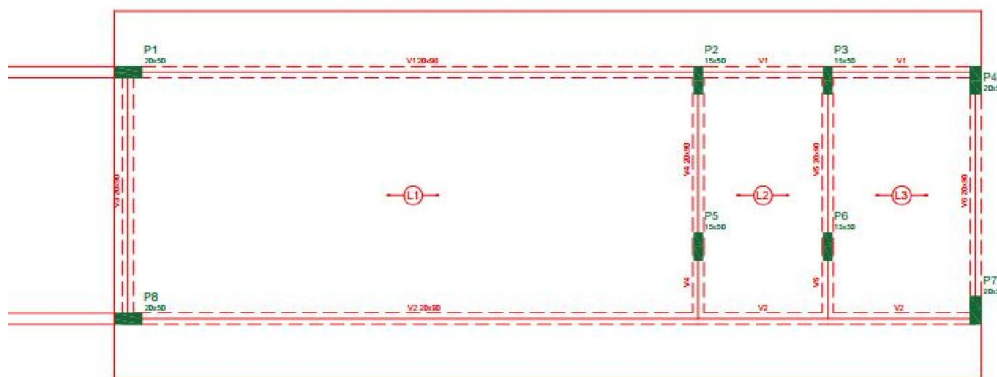
Fig.22 – Mapa iluminado da GUARITA.

Na guarita foram construídos os pilares, vigas baldrame e conseqüentemente as fundações conforme relatado a baixo.

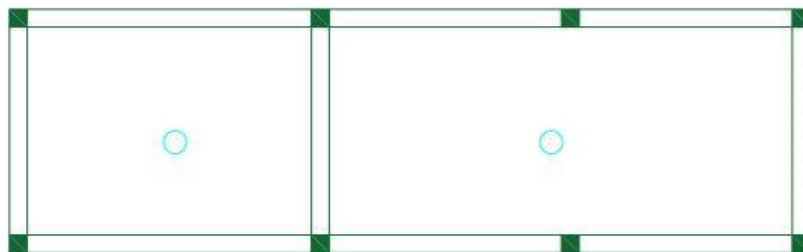
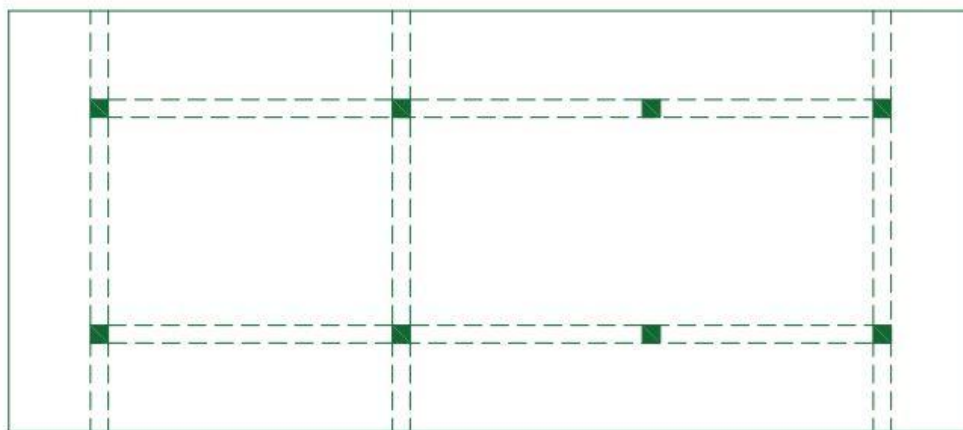
Fig.23 – Mapa iluminado da SUBESTAÇÃO.

Todos os elementos de concreto armado foram executados conforme indicado a seguir.

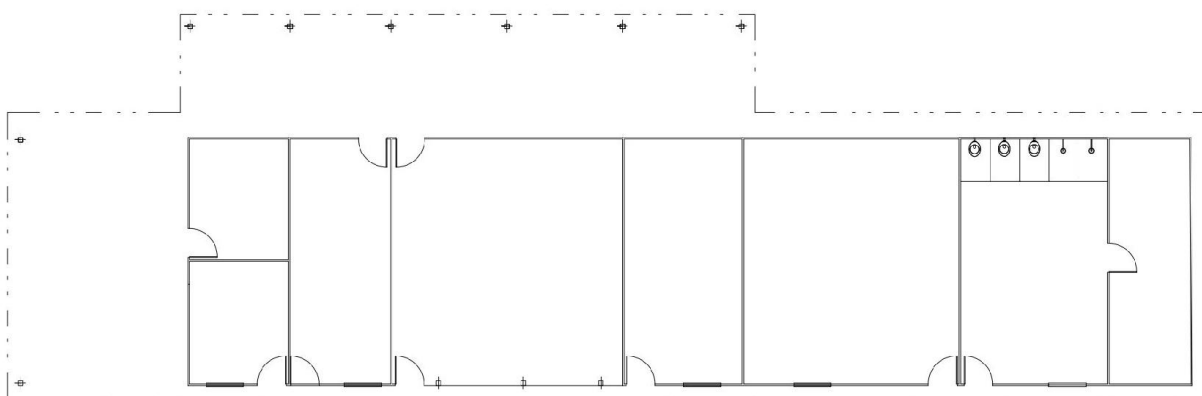
Fig.24 – Croqui do BARRACÃO DE OBRA existente.

- Área construída de aproximadamente 367 m²;
- Há necessidade de pequenos reparos nas paredes de madeira (aproximadamente 20% da áreas das paredes) devido a retirada de algumas peças;
- No banheiro apenas um vaso sanitário e um chuveiro não estavam danificados;
- O piso e cobertura encontram-se em bom estado de uso.

No presente relatório constatou-se que a maior parte das estruturas de concreto foram executadas e que é possível reaproveitar o barracão de obra e parte das formas de madeira instaladas na obra.
