RELATÓRIO TÉCNICO Nº 006-DINFRA/PRODIN/IFAM/2016

1. **OBJETO:** Obra de reforma e ampliação do prédio anexo do Instituto Federal do Amazonas – Campus Eirunepé;
2. **PROPRIETÁRIO:** Instituto Federal de Educação, Ciência e Tecnologia do Amazonas – Reitoria;
3. **RESPONSÁVEL PELO RELATÓRIO:** Péricles Teixeira Veiga;
4. **LOCALIZAÇÃO:** Rua Mosenhor Coutinho, s/n, Bairro Aparecida – Eirunepé Amazonas;
5. **DATA DA VISTORIA:** Entre os dias 28 e 29 de setembro de 2015.

Este relatório visa mostrar o atual estado de conservação da edificação e ainda as alterações de reforma almejando a obtenção de uma edificação que possa atender minimamente as condições de uso para uma edificação técnica federal de ensino.

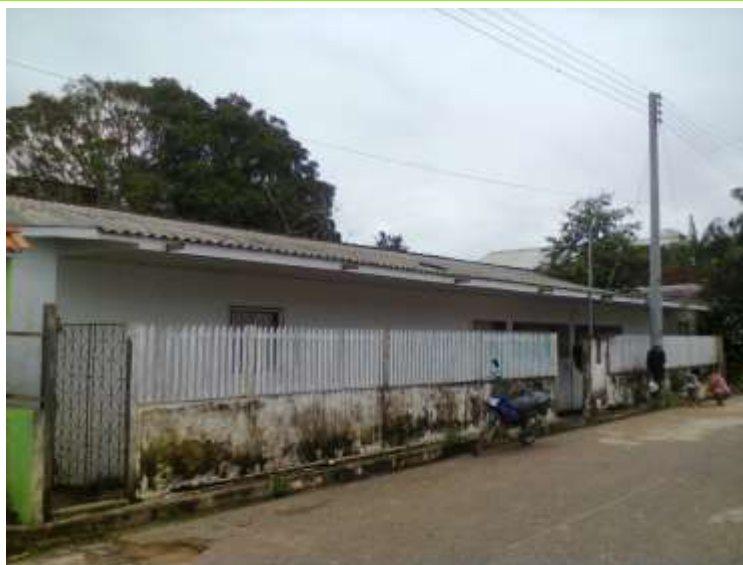
Fotografia 1 – Vista frontal da escola de Aparecida, detalhe da fachada em desnível em relação a rua principal.

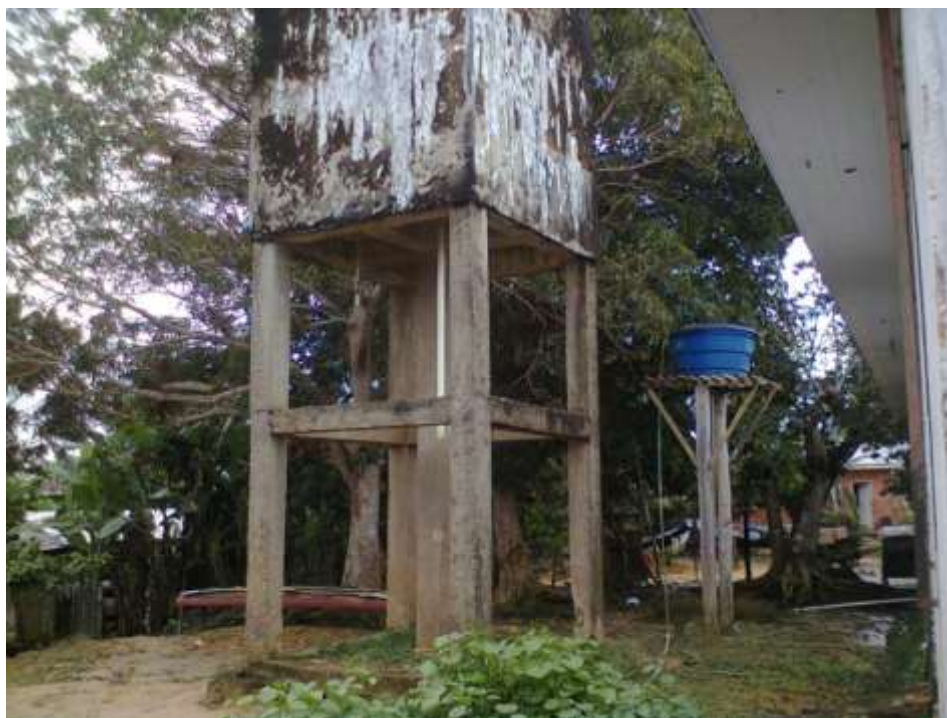
Fotografia 2 – Vista dos fundos da edificação. Nesta área será executada a ampliação da edificação, devendo ser removido o reservatório de concreto armado e o de fibra de vidro.

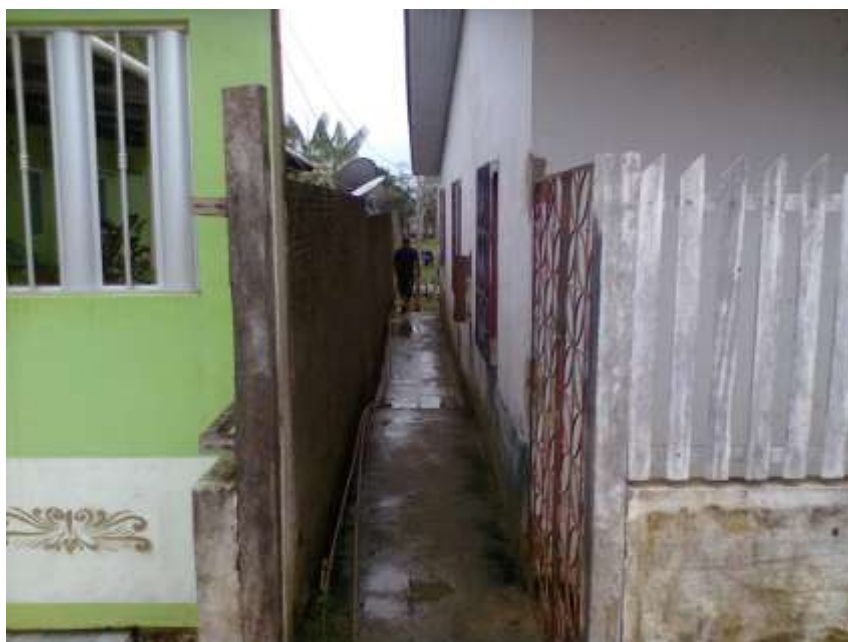
Fotografia 3 – Entrada lateral para acesso a residência nos fundos do Campus.

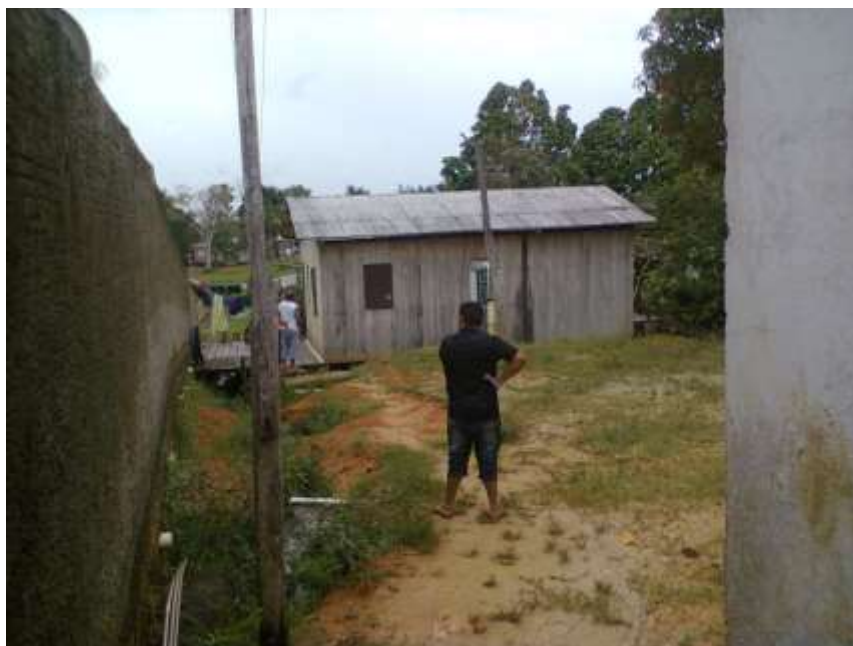
Fotografia 4 – Residência localizada nos fundos da edificação do Campus.

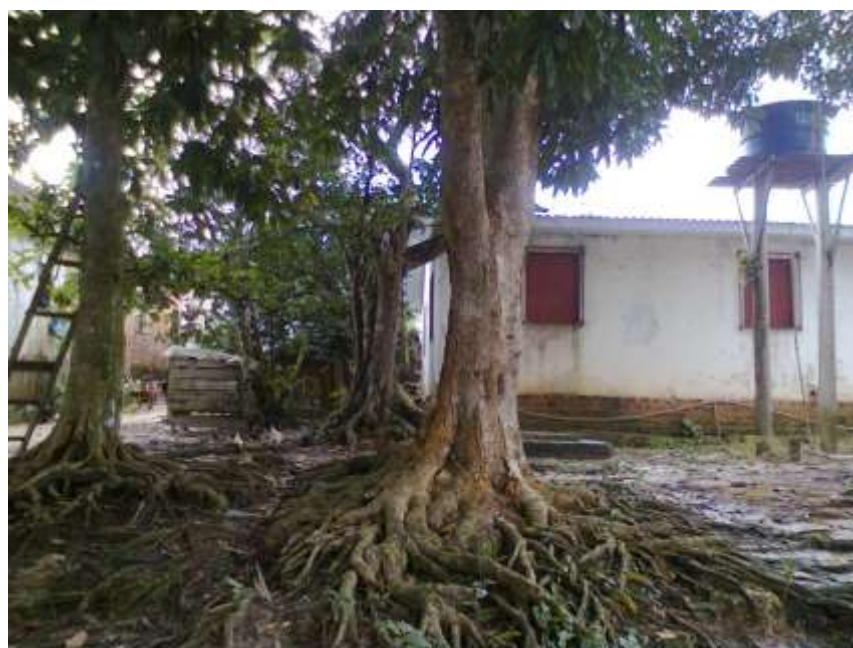
Fotografia 5 – Vista dos fundos do Campus, com a necessidade de remoção de árvores.

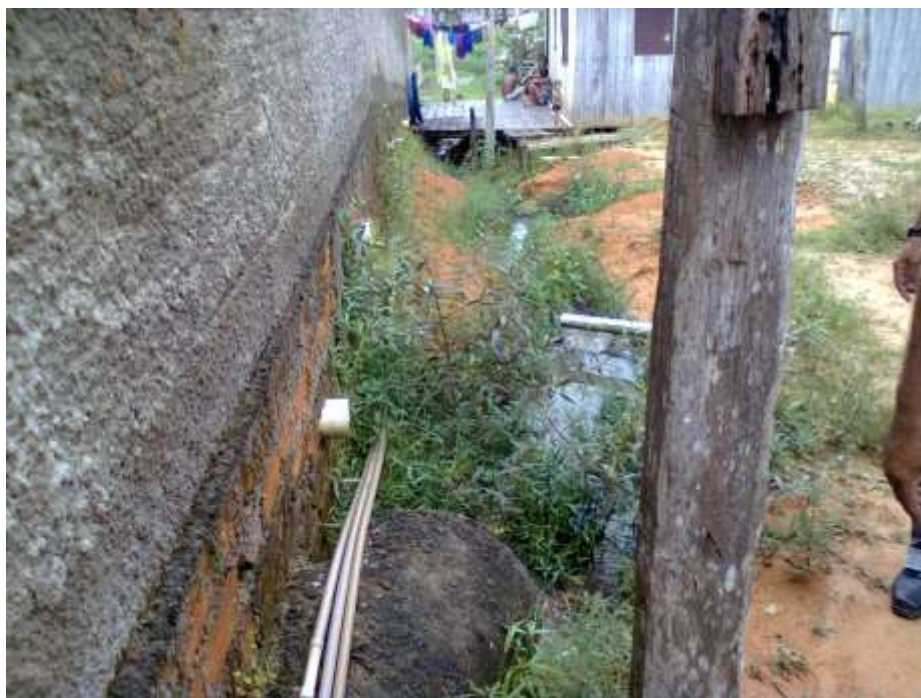
Fotografia 6 – Vista da tubulação de Esgoto / drenagem nos fundos do Campus. Este elemento será corrigido na reforma.

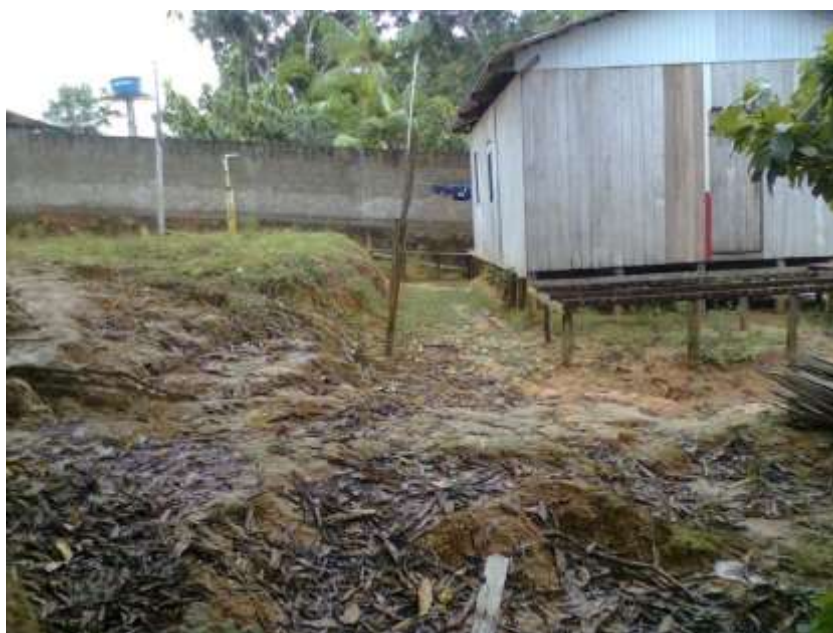
Fotografia 7 – Vista do limite dos fundos do terreno do IFAM. Detalhe para o desnível deste local.

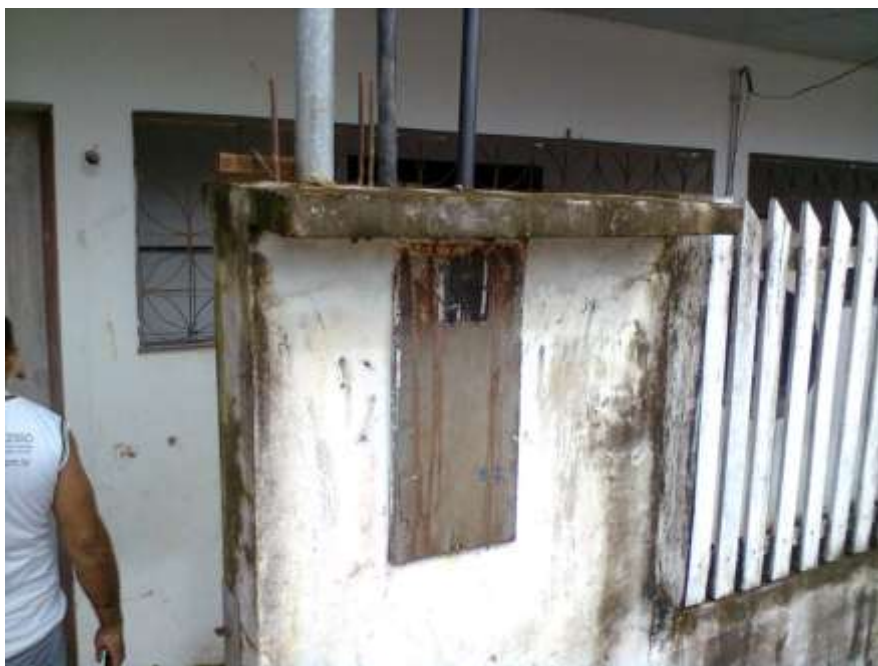
Fotografia 8 – Vista da fachada do Campus com a rede de entrada de energia da edificação sem condições de utilização.

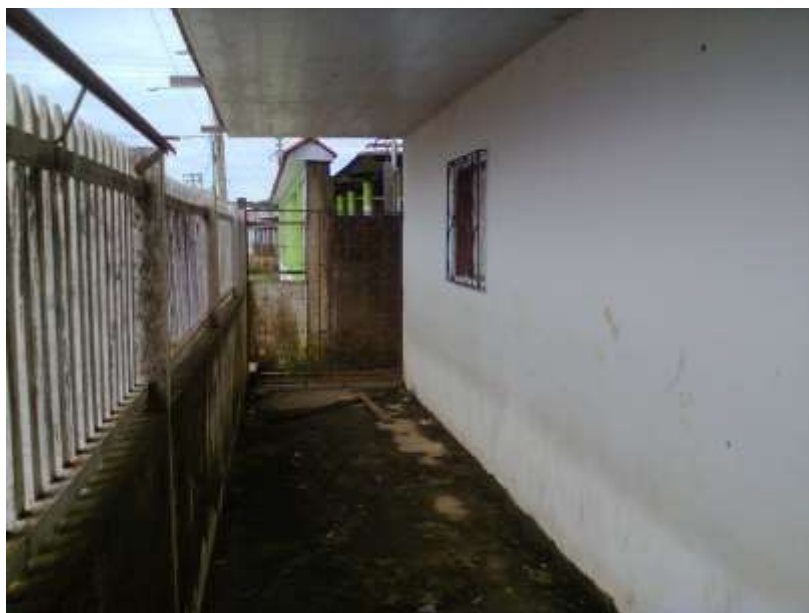
Fotografia 9 – Vista da entrada da edificação. Detalhe para o piso que constantemente tem acúmulo de água devido ao desnível com a via principal.

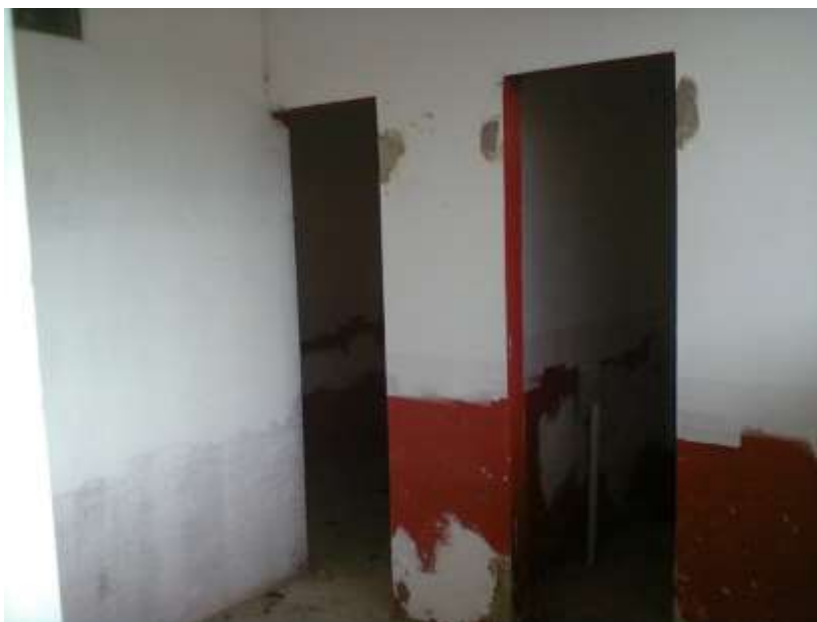
Fotografia 10 – Vista dos banheiros existentes na edificação, estes deverão ser utilizados pelos operários da obra.

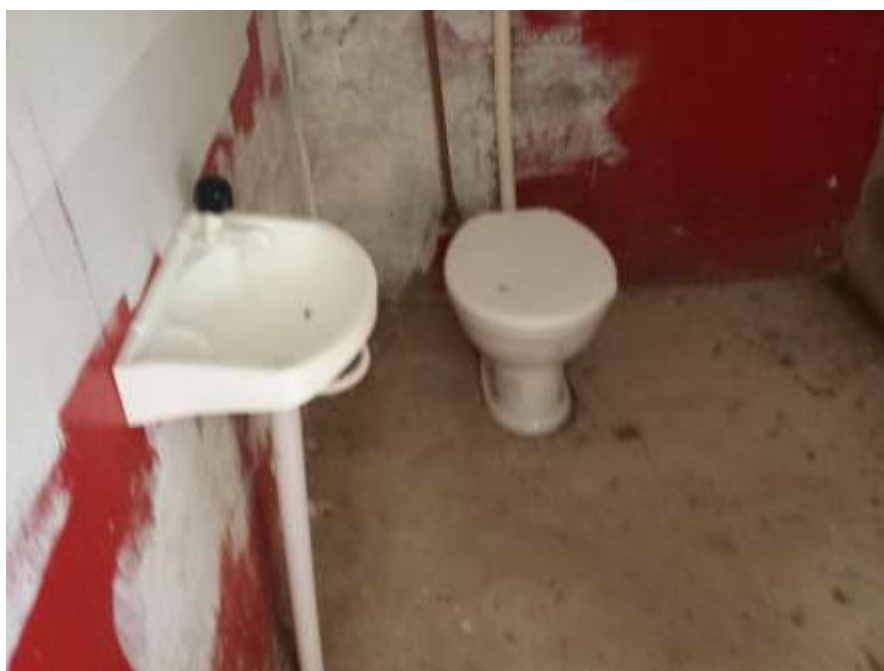
Fotografia 11 – Vista das condições do banheiro para a utilização dos operários.

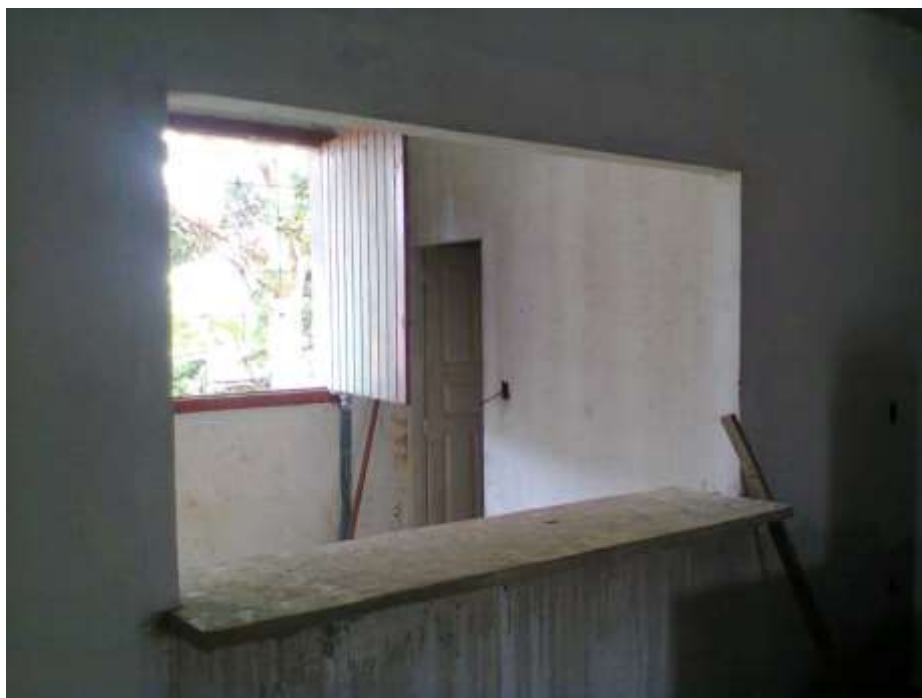
Fotografia 12 – Vista de parede a ser demolida na reforma da edificação.

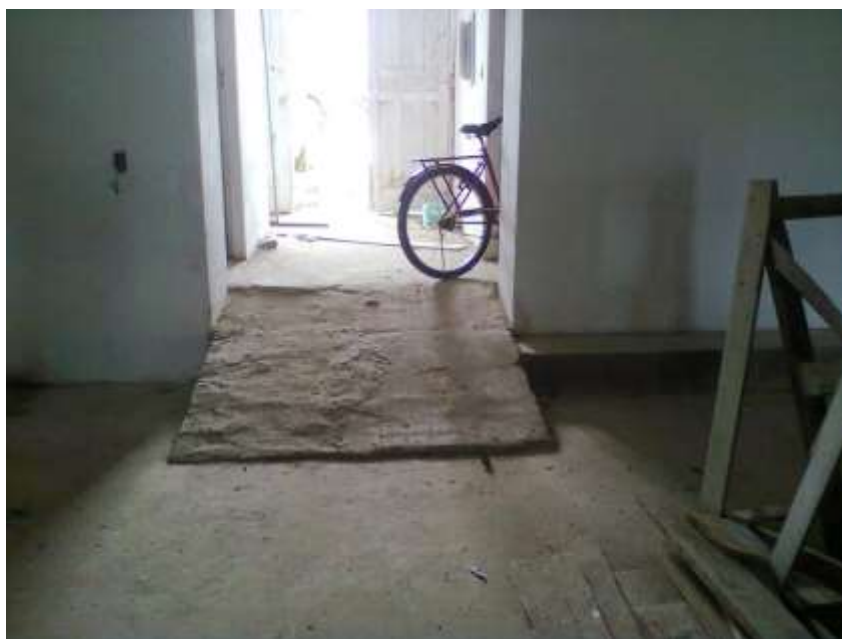
Fotografia 13 – Vista do acesso do futuro corredor, após a reforma.

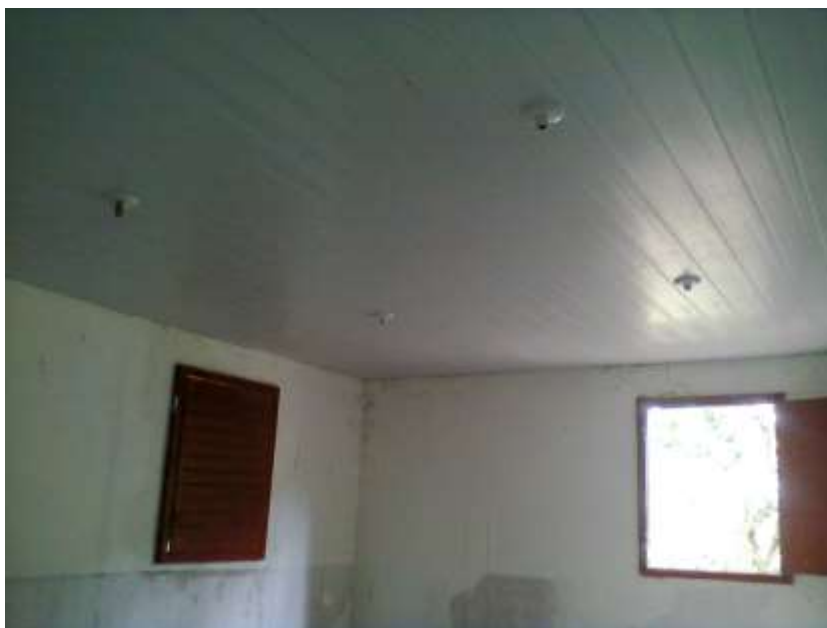
Fotografia 14 – Vista do forro existente na edificação. Considerado em bom estado pode ser reutilizado após a reforma.

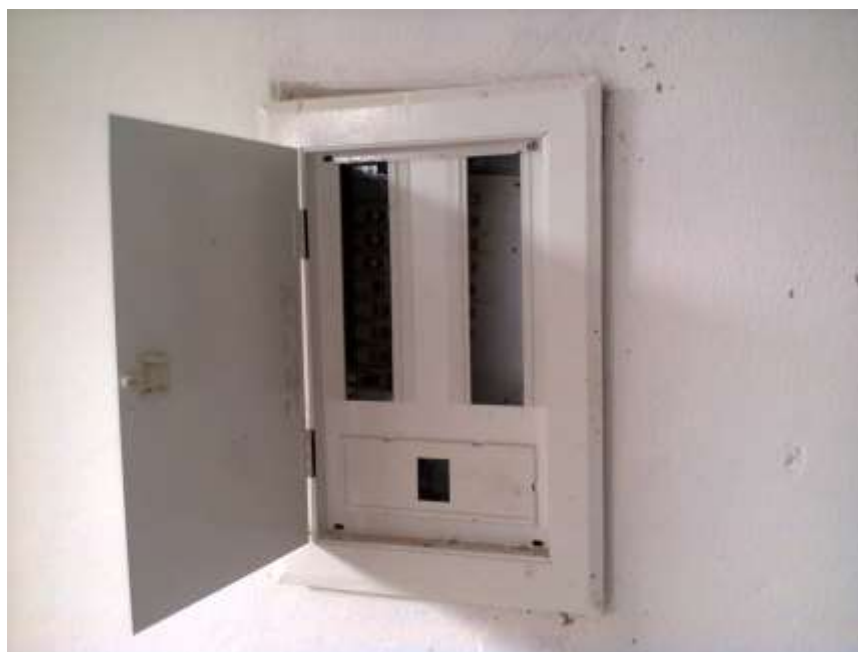
Fotografia 15 – Os quadros existentes foram saqueados durante o abandono da edificação. As instalações elétricas deverão ser totalmente revistas.

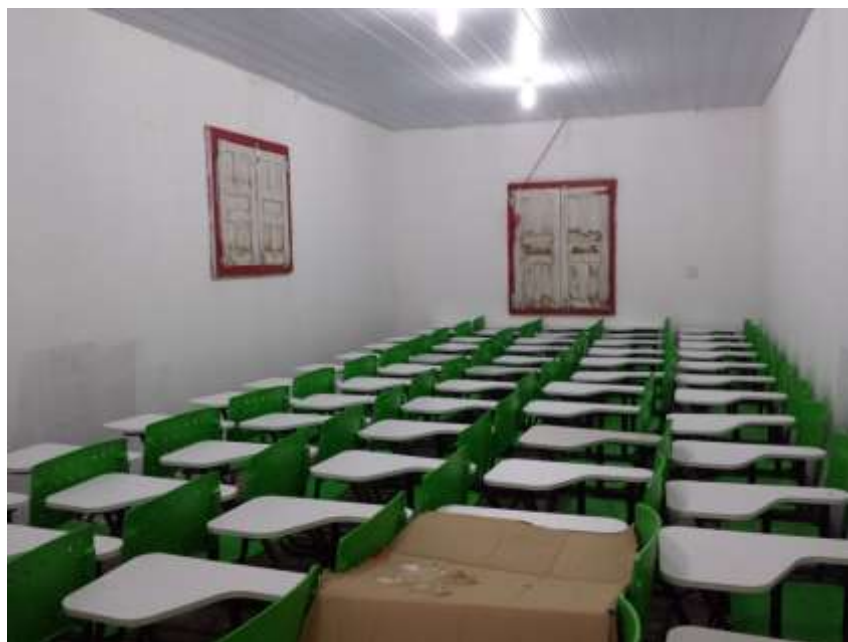
Fotografia 16 – Vista dos equipamentos do IFAM que estão no local da obra, estes deverão ser removidos para a execução da reforma.
