MINISTÉRIO DA EDUCAÇÃO
SECRETARIA DE EDUCAÇÃO PROFISSIONAL E TECNOLÓGICA
INSTITUTO FEDERAL DE EDUCAÇÃO, CIÊNCIA E TECNOLOGIA DO AMAZONAS - IFAM
CAMPUS MANAUS ZONA LESTE - CMZL
DEPARTAMENTO DE INFRAESTRUTURA E LOGÍSTICA
NÚCLEO DE ENGENHARIA E ARQUITETURA

ESTUDOS TÉCNICOS PRELIMINARES

CONSTRUÇÃO E RECUPERAÇÃO DAS PASSARELAS DO IFAM CAMPUS MANAUS ZONA LESTE

ABRIL DE 2020

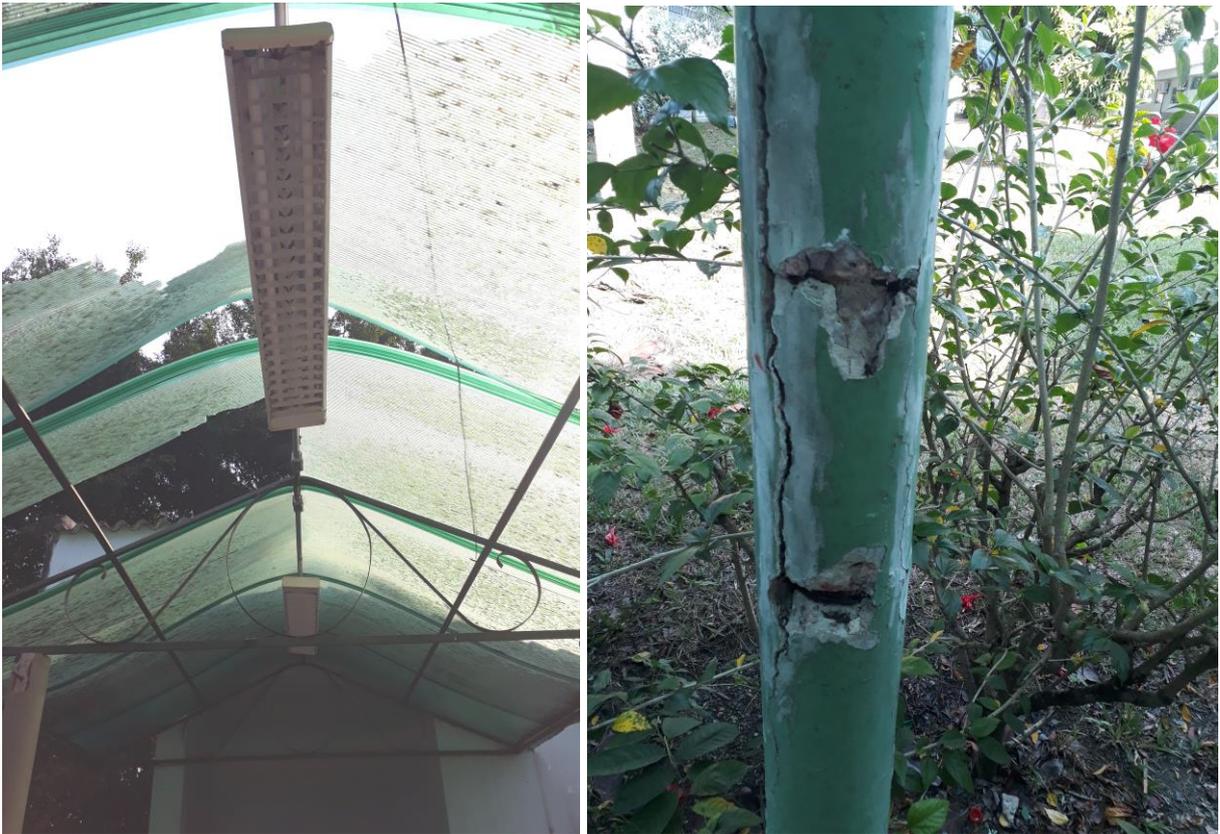
Após a realização de vistorias no Campus, detectou-se que diversas coberturas depreciaram-se pelo decurso do tempo, mormente em face do clima tropical que se faz presente na região amazônica. Essas características quentes e úmidas, em consonância com as variações de tempos secos e chuvosos são as principais causas do debacle no desempenho das coberturas de policarbonato, conforme ilustrado nas Imagens 01, 02 e 03.

Imagens 01 e 02 – Coberturas de policarbonato deterioradas e pilares danificados.
Fonte: LIMA, C.A.P., 22/04/2020.

Diante dos fatos citados acima, tendo em vista as atuais condições supramencionadas, entendemos que se justifica a contratação de empresa de engenharia civil para reparação das coberturas das passarelas do Campus Manaus Zona Leste.

b) Definição dos serviços a serem executados: após vistoria “*in loco*”, verificou-se que os serviços a serem contratados serão em suma a remoção de pintura, demolição de argamassas, demolição de alguns pilares depreciados, remoção de trama metálica, pavimentação de piso de alta resistência, armação de pilares, concretagem, instalação de tramas, de tesouras metálicas e de telhamento e aplicação de pintura;

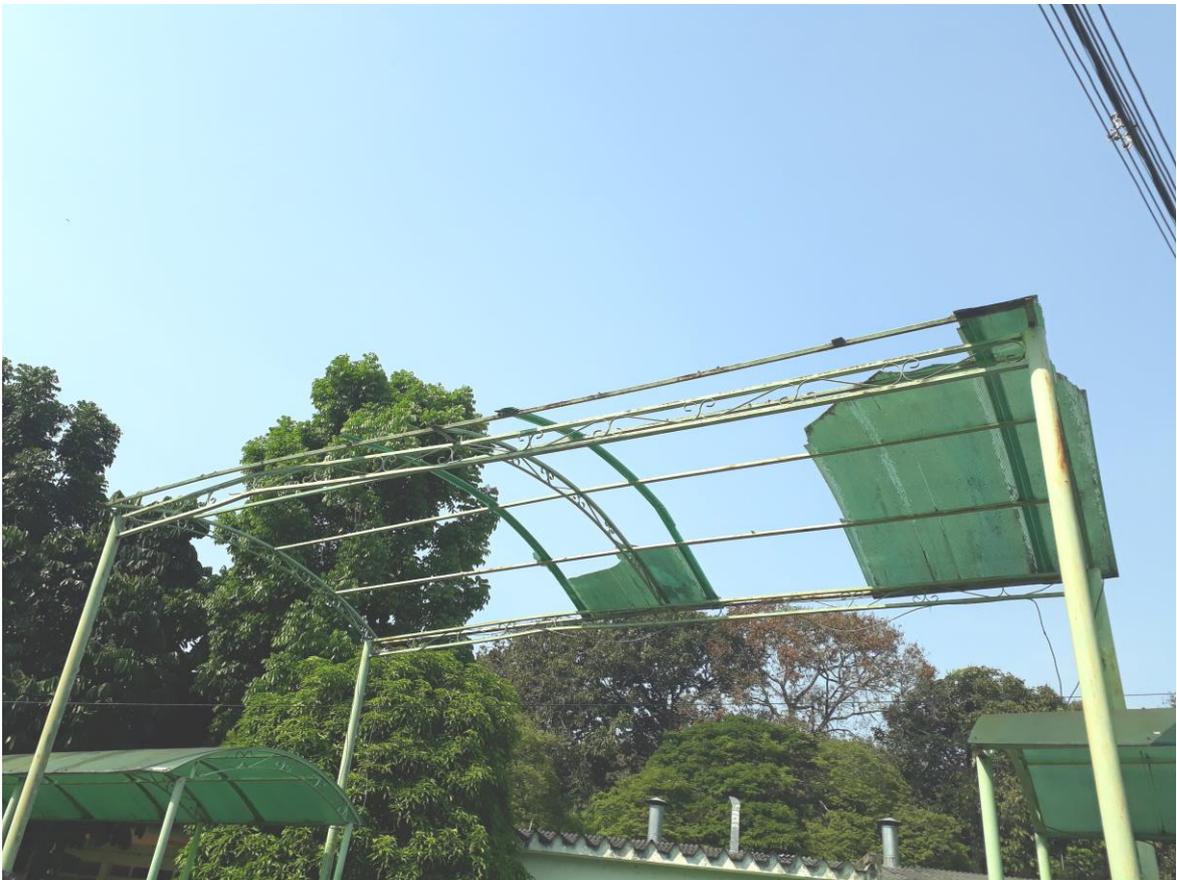
Imagem 03 – Coberturas de policarbonato deterioradas.
Fonte: LIMA, C.A.P., 22/04/2020.
