# RELATÓRIO DE AUDITORIA PREVENTIVA Nº 04/2015

## Acompanhamento da execução da ação 20 RG Construção do Campus de Eirunepé

## RELATÓRIO DE VISITA TÉCNICA

### RELATÓRIO DE ATIVIDADES DESENVOLVIDAS NO CAMPUS EIRUNEPÉ

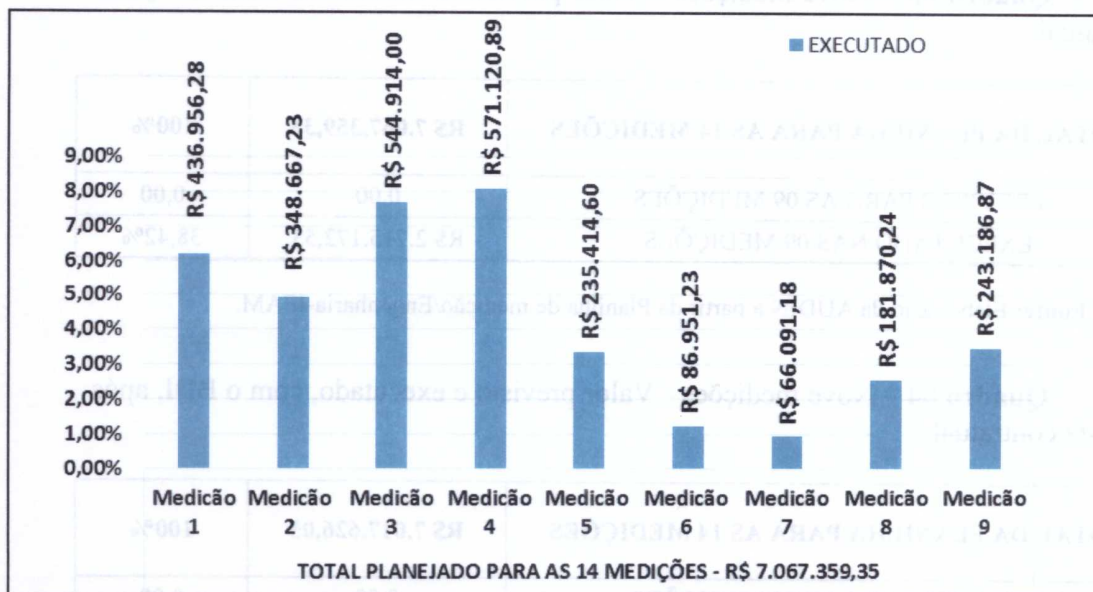
### GRÁFICO – VALOR EXECUTADO NAS MEDIÇÕES DE 01 A 09

Observa-se que na 1ª Medição, o percentual executado, representa 6,18% ou R\$ 436.956,28 do total planejado; na 2ª Medição, 4,93% ou R\$ 348.667,23; na 3ª Medição, 7,70% ou R\$ 544.914,00; na 4ª Medição, 8,08% ou R\$ 571.120,89; na 5ª Medição, 3,33% ou R\$ 235.414,60; na 6ª Medição, 1,23% ou R\$ 86.951,23; na 7ª Medição, 0,93% ou R\$ 66.091,18; na 8ª Medição, 2,57% ou R\$ 181.870,24 e na 9ª Medição, 3,44% ou R\$ 243.186,87, totalizando 38,42% ou R\$ 2.715.172,53 referente ao valor que a empresa como planejado a executar nas 14 medições, restando a execução de 61,58% ou R\$ 4.352.079,89 nas medições de 10 a 14.

Portanto, concluímos a análise gráfica, constatando que do início das obras, ou seja, 1ª medição de 09/11/2013 ao final da 9ª medição, 31/12/2014, a empresa precisou de aproximadamente 14 meses para executar 38,42% da construção do campus Eirunepé, faltando, ainda a execução de 61,58% até 07/10/2015, quando do término da 9ª medição, a empresa disponibilizara de 10 meses para a conclusão final da obra, sendo esse prazo a prorrogação aprovada pelo Termo Aditivo nº 03/2015 de 31/12/2014, que amplia a conclusão pelo prazo de 280 dias.

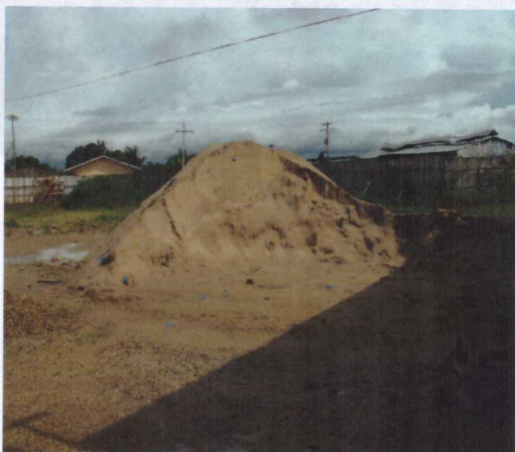
Conforme verificação *in loco* observou-se o indevido acondicionamento da areia usada para compor o concreto utilizado na obra, fazendo com que o mesmo ficasse sujeito às intempéries e podendo prejudicar o desempenho estrutural do concreto, como, por exemplo, o excesso de umidade, que pode modificar o fator água/cimento.

Figura 1 - Areia Exposta às Intempéries

1.2.4 *Visita Técnica:* foi identificada a ausência do responsável pela obra e do mestre de obras; foi verificado o acondicionamento indevido da areia e do cimento; constatou-se a ausência do Diário de Obras no local do serviço; além de fragilidade nos papéis de trabalho da fiscalização da obra.

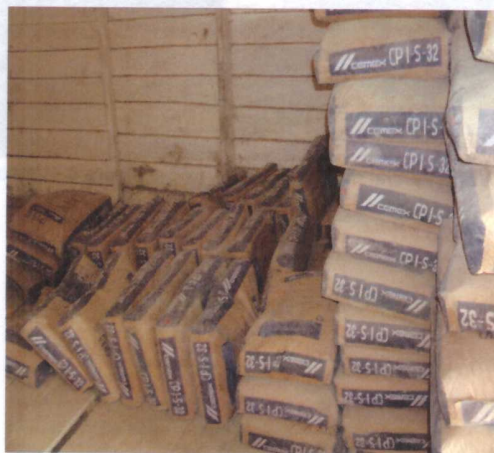
Foi observado, também, o empilhamento inadequado e deficiente das sacas de cimento que excede o máximo permitido de 10 sacas e conseqüente suscetibilidade ao desperdício.

Figura 2 – Incorreto Acondicionamento do cimento

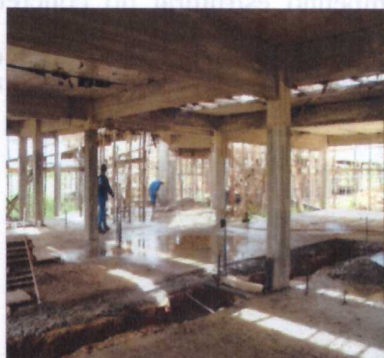
A obra encontra-se em execução, porém em ritmo mais lento que o inicialmente planejado. Vale ressaltar o atraso no fornecimento de insumos para a continuidade da obra devido à falta de planejamento adequado da empresa contratada e às dificuldades logísticas existentes na região.

Figura 3 – Visão Parcial da Obra

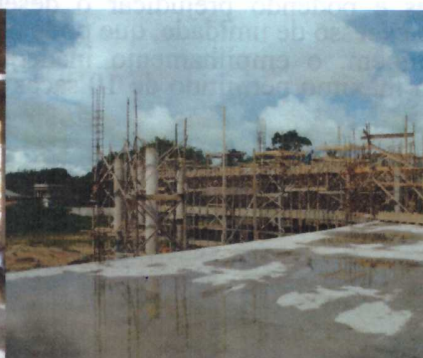
Figura 4 - Visão Parcial da Obra

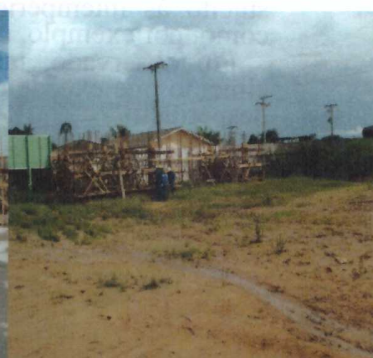
Figura 5 - Guarita
