## ANÁLISE EM DOIS PONTOS DE INTERVENÇÕES ANTROPOGÊNICAS NA ZONA NORTE DO MUNICÍPIO DE MANAUS

ÁREA: Meio Ambiente – REMA01

CATEGORIA: Relato de Experiência

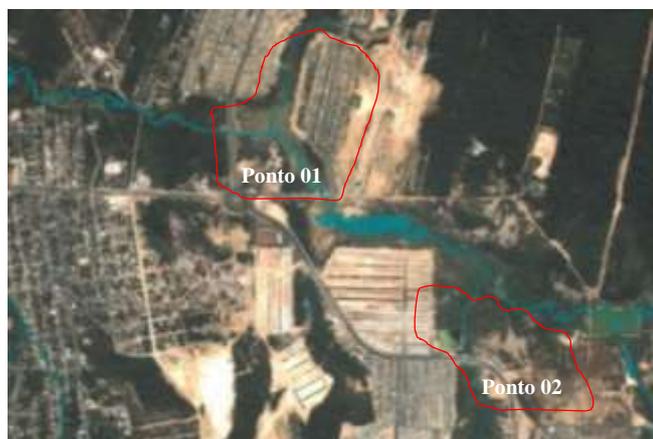
**Figura 01:** Localização da área de estudo. Ponto 01- Conjunto João Paulo II. Ponto 02 - Cemitério Indígena.

Fonte: Imagem Quickbird R(3) G(2) B(1), 2007

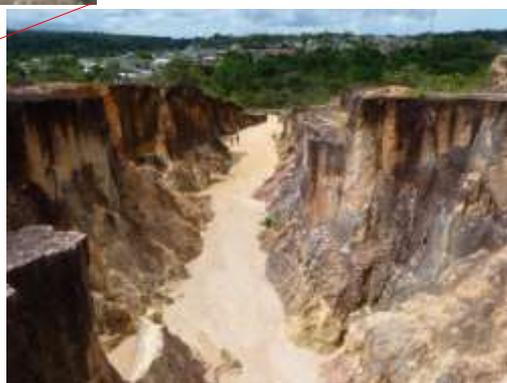
**Figura 02:** Ponto 2 – Voçoroca na área do Cemitério Indígena.

Trata-se de uma área de valor histórico arqueológico por conter urnas funerárias de cerâmica paredão, vestígios do antigo cemitério indígena, que encontra-se abandonado ao ar livre, exposto a furtos, vandalismos e aos agentes intempéricos com intenso processo erosivos atuantes com formação de ravinas e uma voçoroca ativa (figura 02) com cabeceira no topo do morro estendendo-se no sentido oeste/nordeste, demandando enorme volume de sedimentos para o fundo do vale e o canal de um igarapé que se encontra em elevado nível de assoreamento.
